## การสำรวจและประเมินการเสื่อมสภาพของพื้นชั้นดาดฟ้าอาคาร เพื่อการติดตั้งแผงพลังงานแสงอาทิตย์

รัตนศักดิ์ หงษ์ทอง<sup>1</sup> อภัย เบญจพงศ์<sup>1</sup>  
ธรรมมา เจียรราวนิช<sup>1,\*</sup>

## The Survey and Evaluation the Deterioration of Rooftop Floor for Installation of Solar Cell

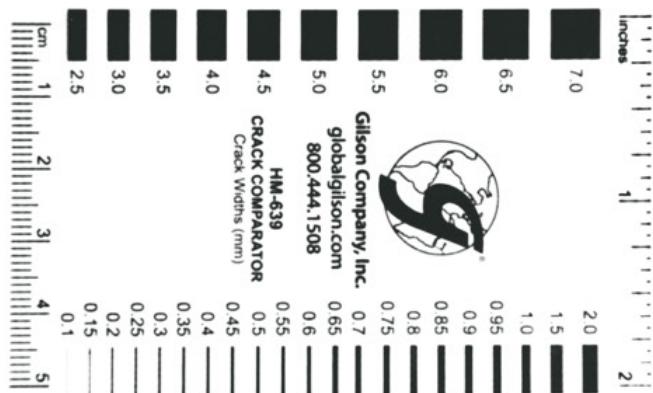
การสำรวจสภาพแวดล้อมเบื้องต้น เป็นการตรวจสอบการเสื่อมสภาพเบื้องต้น โดยทำการจดบันทึกักษณะความเสียหาย เช่น การหลุดล่อนของคอนกรีต การแตกร้าว พร้อมทั้งบันทึกตำแหน่งที่เกิดและวัดขนาดความเสียหายที่เกิดขึ้นด้วยแผ่น Comparator card ตั้งแสดงภาพที่ 1

ภาพที่ 1 แผ่น Comparator card ที่ใช้ในการวัดความกว้างของรอยแตกร้าว

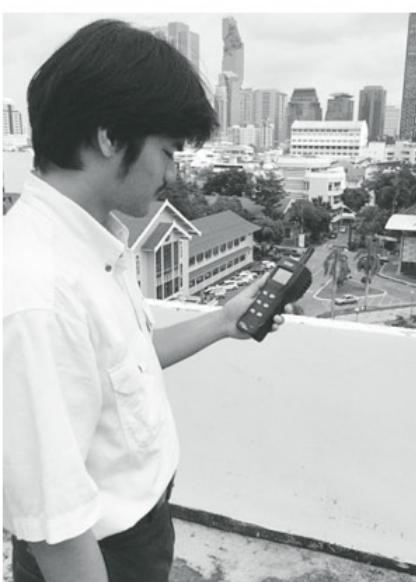
ปริมาณก้าชкар์บอนโดยอุปกรณ์และความซึ้นสัมพันธ์ที่เกิดขึ้นด้วยเครื่องวัดปริมาณก้าชкар์บอนโดยอุปกรณ์และความซึ้นสัมพันธ์ยี่ห้อ Extech Instruments รุ่น Co250 โดยทำการเก็บข้อมูลเป็น 2 ช่วงเวลา 8.00-9.30 น. และ 17.00-18.30 น. ของทุกวันทั้ง 7 อาคาร เป็นเวลา 1 เดือนดังแสดงในภาพที่ 2

ภาพที่ 2 การวัดปริมาณก้าชкар์บอนโดยอุปกรณ์และความซึ้นสัมพัทธ์บนดาดฟ้าอาคาร

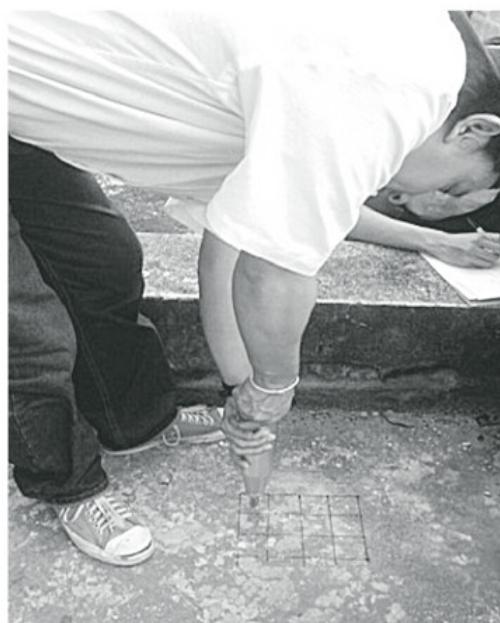
คอนกรีตว่ามีค่าเท่าไร จากนั้นจึงทำการแปลผลค่าที่ได้เป็นกำลังอัดของคอนกรีต งานวิจัยนี้ได้ทำการเก็บข้อมูลด้วยค้อนกระแทกจำนวน 4-6 จุด ในแต่ละพื้นดินพื้นของแต่ละอาคาร แต่ละจุดจะประกอบไปด้วย 16 จุดย่ออยู่ในลักษณะตารางกริด โดยแต่ละจุดจะห่างกันประมาณ 10 เซนติเมตร ดังแสดงในภาพที่ 3

ภาพที่ 3 การทดสอบกำลังอัดของคอนกรีตด้วยค้อนกระแทก (Schmidt hammer)

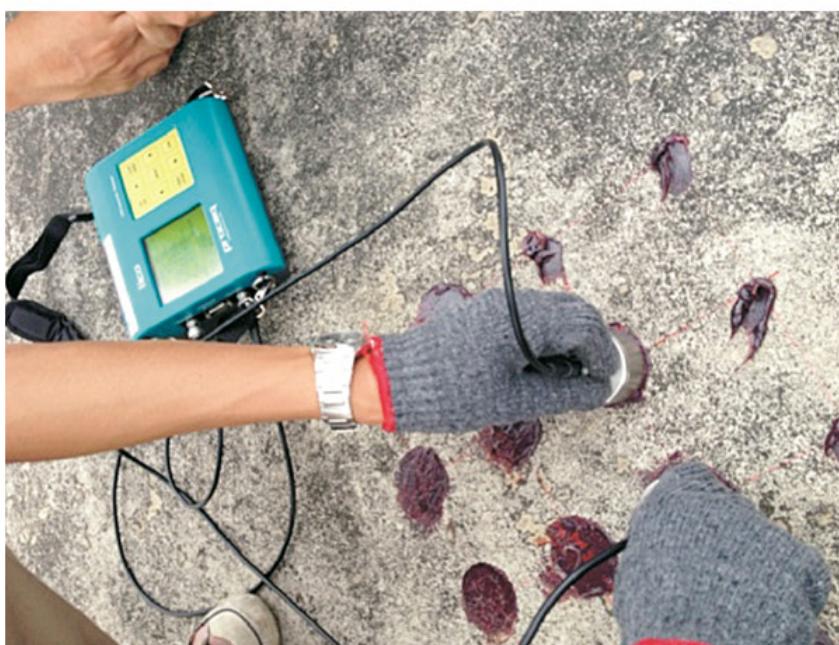
เพื่อตรวจสอบว่าคุณภาพของคอนกรีตอยู่ในระดับใด งานวิจัยนี้ทำการเก็บข้อมูลด้วยคลื่น จำนวน 4 - 6 จุด ในแต่ละพื้นด้าฟ้าของแต่ละอาคาร แต่ละจุดจะประกอบไปด้วย 16 จุดย่อย ในลักษณะตารางกริด โดยแต่ละจุดจะห่างกันประมาณ 10 เซนติเมตร โดยตำแหน่งที่ทำการทดสอบจะเป็นตำแหน่งเดียวกับการทดสอบโดยใช้ค้อนกระแทก ดังแสดงในภาพที่ 4

ภาพที่ 4 การตรวจสอบคุณภาพของคอนกรีต

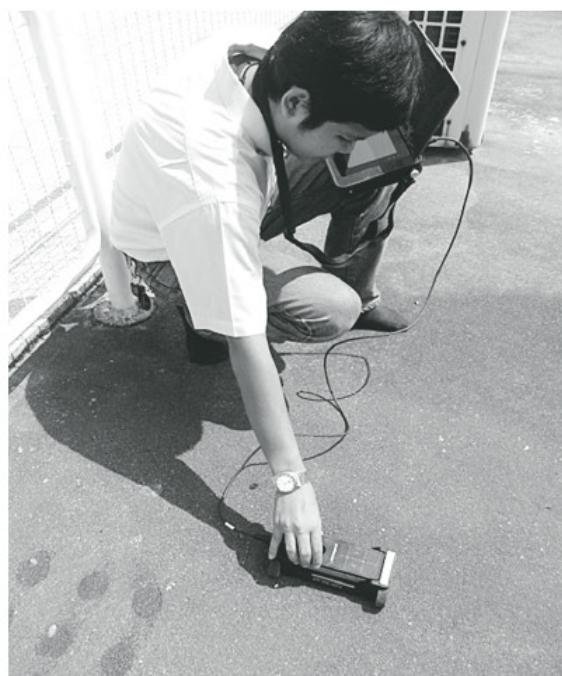
เครื่องจะสร้างสนามแม่เหล็กกระแสไฟฟ้ารอบเหล็กเสริมและทำการเหนี่ยวนำเป็นช่วง ๆ ซึ่งจะสามารถบอกร่องรอยของเหล็กเสริมที่อยู่ภายในเนื้อคอนกรีตได้ ดังแสดงในภาพที่ 5 เครื่องวัดระยะหุ้มเหล็ก

ภาพที่ 5 การหาตัวแหน่งของเหล็กเสริมและระยะหุ้มคอนกรีต

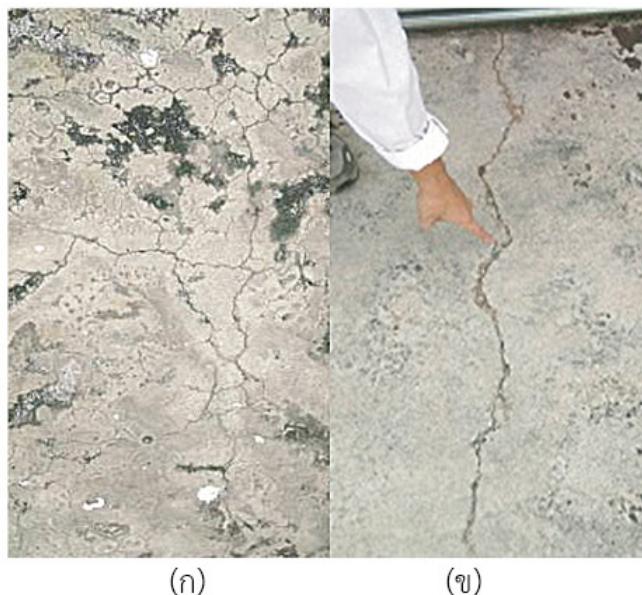
ในงานวิจัยนี้ทุกอาคารได้ทำการสำรวจสภาพแวดล้อมเบื้องต้น โดยสังเกตลักษณะและมีรูปแบบการแตกร้าว จากนั้นยังได้ทำการวัดความกว้างของรอยร้าวด้วยแผ่น Comparator card ความเสียหายที่พบจากการตรวจสอบพื้นดาดฟ้าอาคารจากการสำรวจสภาพแวดล้อมเบื้องต้นพบว่ามีรอยร้าวเกิดขึ้น 2 รูปแบบ คือ การแตกร้าวเนื่องจากการหดตัวของคอนกรีตซึ่งลักษณะของรอยร้าวจะมีลักษณะแบบแตกกระจายและอีกรูปแบบคือ รอยร้าวที่เกิดจากแรงดึงที่บริเวณฐานรองรับ (คานชั้นหลังคา) ซึ่งเกิดจากการแอล้อตัวของพื้นส่งผลให้เกิดแรงดึงที่บริเวณฐานรองรับ รอยร้าวลักษณะนี้จะเกิดเป็นแนวยาวต่อเนื่องกันอย่างเห็นได้ชัดเรียกร้อยร้าวลักษณะนี้ว่า รอยร้าวที่เกิดจากแรงดึง ตั้งแสดงในภาพที่ 6

ภาพที่ 6 การตรวจสอบพื้นชั้นด้าดฟ้า  
(ก) เกิดจากการหดตัว (ข) เกิดจากแรงดึง

ผลจากการสำรวจพบว่าทุกอาคาร มีความกว้างของรอยร้าวเฉลี่ยเกินค่าเกิน กว่าที่มาตรฐาน ACI 224R-01 กำหนด อาคารที่มีความกว้างรอยร้าวของรอยร้าว เฉลี่ยมากที่สุดคือ อาคารวิศวกรรมโยธาซึ่ง เป็นอาคารที่มีอายุการใช้งานนานถึง 62 ปี มีความกว้างของรอยร้าวเฉลี่ย 0.85 มิลลิเมตรและอาคารคณะศิลปศาสตร์มี ความกว้างของรอยร้าว 0.70 มิลลิเมตร สำหรับอาคารวิศวกรรมสำรวจแม้ว่าจะมี รอยร้ากว้างเฉลี่ย 0.80 มิลลิเมตร ซึ่ง รองลงมาจากการวิศวกรรมโยธาแต่รอย ร้าวดังกล่าวเป็นเพียงรอยร้าวของคอนกรีต ทับหน้าเท่านั้น จึงไม่ส่งผลต่อความแข็งแรง ของโครงสร้างแต่อาจส่งผลให้เกิดการร้าวซึ่ง เมื่อเกิดฝนหรือมีน้ำขัง และมี 2 อาคารที่ไม่ สามารถวัดความกว้างของรอยร้าวได้ เนื่องจากมีการใช้ไนยาแกนซึ่มคือ อาคาร เนลิมพระเกียรติ 80 พรรษา และอาคาร คณะวิศวกรรมศาสตร์

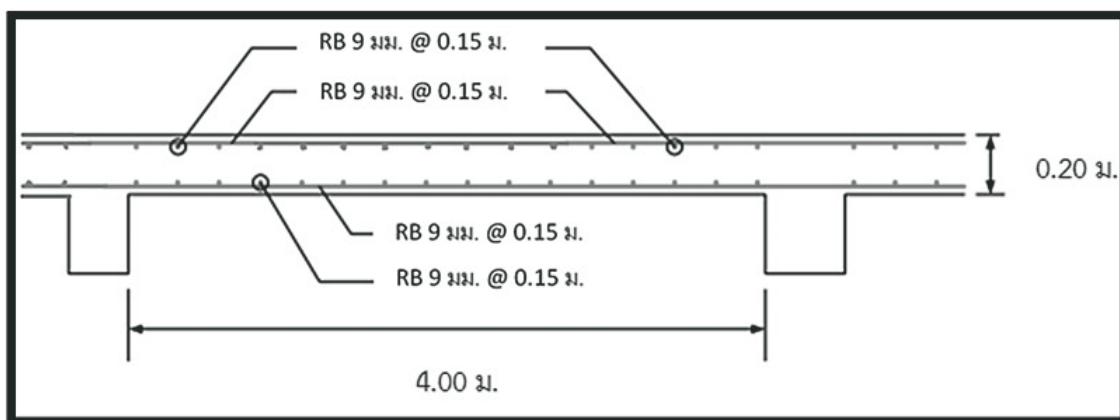
4x8 เมตร ใช้เหล็กเสริมขนาด 9 มิลลิเมตร ระยะห่างของเหล็กเท่ากับ 15 เซนติเมตร จัดวางในลักษณะตะแกรง และพื้นมีความหนาเท่ากับ 20 เซนติเมตร ดังภาพที่ 7

ภาพที่ 7 ผลการสำรวจเหล็กเสริมและความหนาพื้นของคณะศิลปศาสตร์
